**Manutenção das infraestruturas fixas da Metro do Porto na
vertente da construção civil**

Relatório de Estágio apresentado ao Instituto Superior de Engenharia do Porto para cumprimento dos requisitos necessários à obtenção do grau de Mestre em Engenharia Civil – ramo de Infraestruturas e Ambiente, realizado sob a orientação do Professor Engenheiro José Carlos Rodrigues Campeão, Professor Adjunto do ISEP e do Engenheiro José Manuel Ferreira Pinto Barros, orientador da empresa

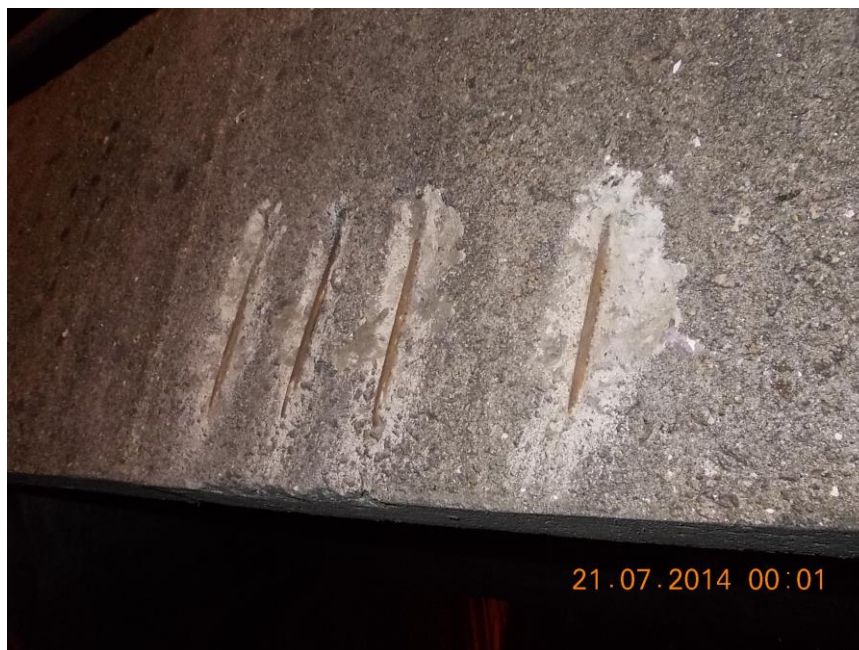
Em resultado da inspeção principal efetuada por nós à obra de arte, foi detetada a necessidade de intervenção nas cornijas ao longo da referida obra, tanto do lado Nascente como a Poente, devido aos descasques e delaminações superficiais de betão existentes.

Figura 94- Descasques de betão com exposição de armadura

Os trabalhos de reparação, foram de carácter ligeiro, passando pelo saneamento do betão delaminado, tratamento anticorrosivo das armaduras e posterior recobrimento com argamassa de reparação adequada.

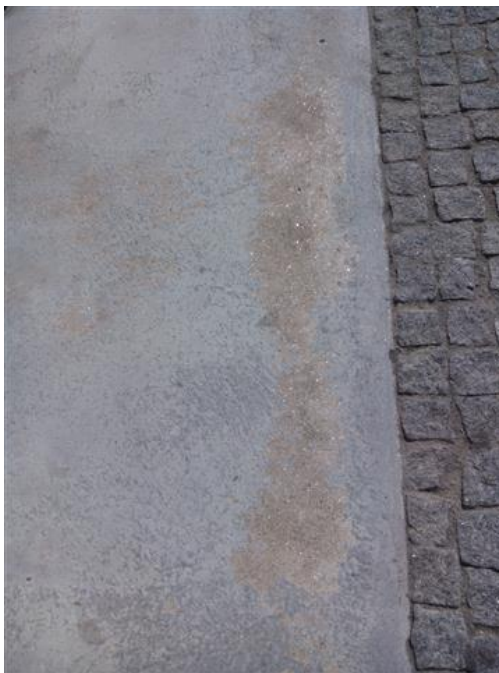
Devido a estas anomalias, o revestimento da pintura do pavimento dos abrigos apresenta bolsas de humidade e manchas de desgaste da tinta de acabamento, bem como zonas de descasque da pintura.

Figura 107- Descasques da pintura do pavimento – cais 2 do abrigo de Varziela

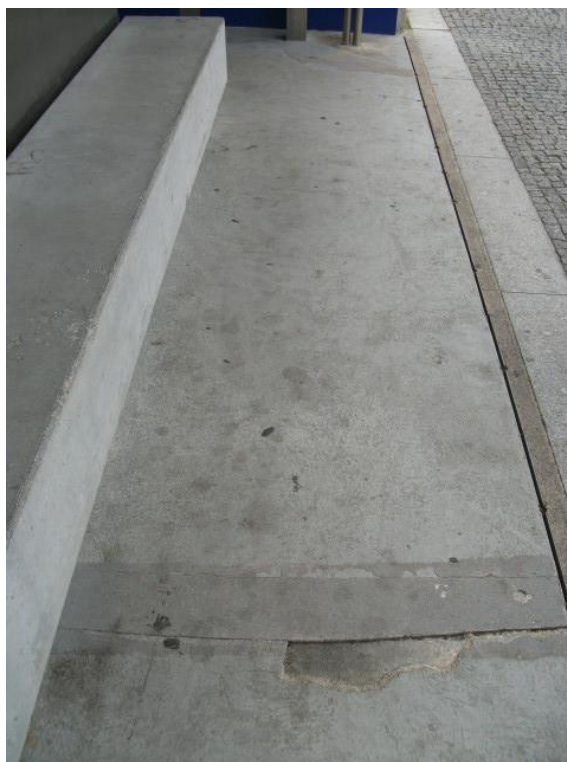
Figura 108- Fendas no pavimento do cais 1 do Araújo

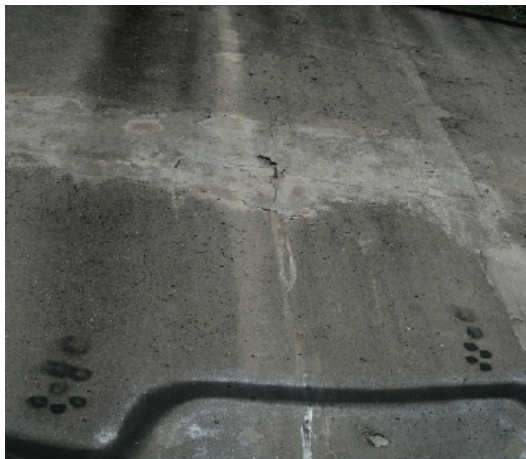
Pormenor de descasque pontual de argamassa a cerca de meia altura e metade do comprimento do muro ala, no prolongamento para Este do encontro Norte da obra.

Esta situação deve-se à expansão de varão por corrosão, sendo recomendável sanear a argamassa na envolvente, tratar a armadura e recobrir com argamassa de reparação.

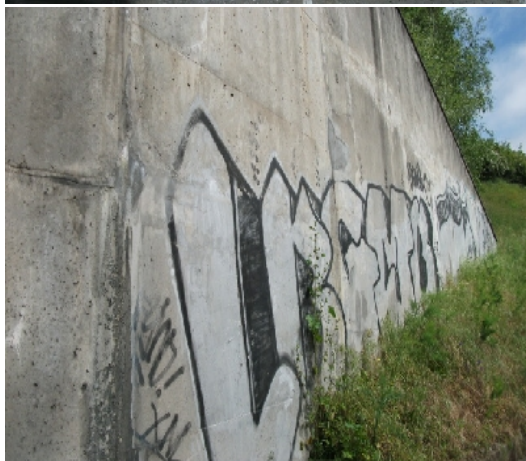
Vista do paramento do muro ala no prolongamento para nascente do encontro Norte.

Este encontra-se repleto de inscrições que degradam esteticamente e podem ocultar anomalias que estejam numa fase inicial de manifestação, pelo que se recomenda a sua remoção.

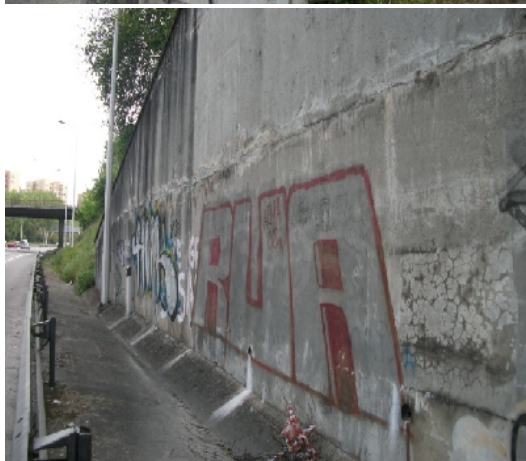
Vista do muro ala no prolongamento para nascente do encontro Sul.

São visíveis várias inscrições que degradam esteticamente a obra de arte, devendo ser removidos.

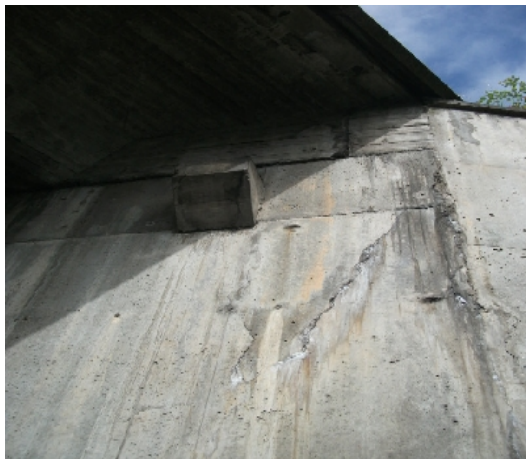
Vista da extremidade Nascente do montante do encontro Norte, onde é notória uma fissura de alinhamento diagonal desde o topo com uma extensão de cerca de 1,5m de comprimento, podendo estar dever-se à retração do betão.

Na mesma zona, é perceptível também uma mancha amarelada que poderá indiciar corrosão de alguma armadura mais superficial.

Neste sentido recomenda-se a picagem da argamassa, tratando de seguida a eventual corrosão de armadura e a posterior reparação com argamassa de baixa retração.

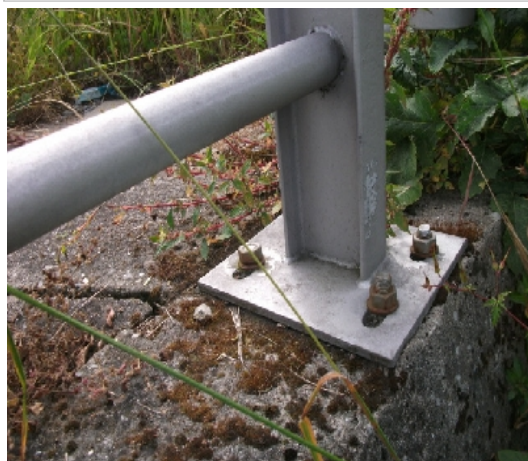
Pormenor de início de corrosão na parafusaria de fixação do guarda corpos instalados na obra de arte.

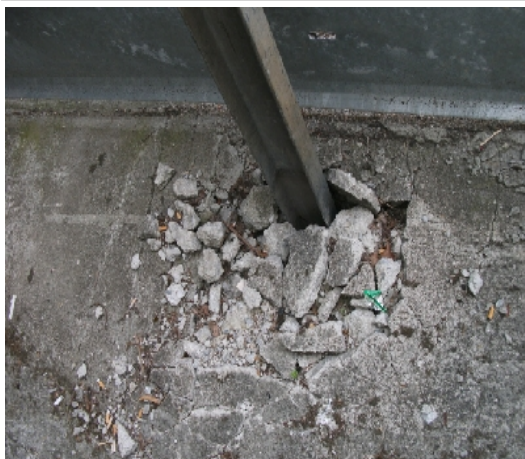
Pormenor da rotura da argamassa na envolvente do prumo de fixação da guarda de segurança rodoviária direita no sentido do nó de Francos.

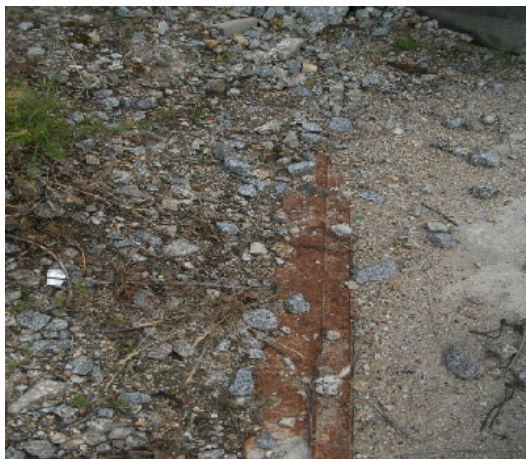
Vista da chapa cobre junta do encontro Norte da obra de arte.

Na extremidade Poente, esta zona encontra-se coberta com inertes e vegetação, contribuindo para a degradação por corrosão destas chapas.

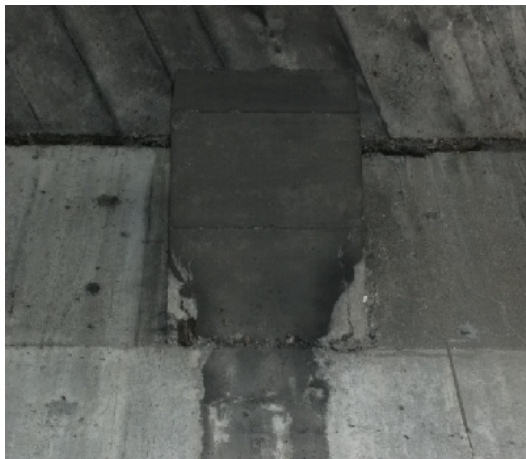
Pormenor da fissuração da argamassa nas extremidades do 1º cachorro instalado no montante do encontro Norte da obra de arte, desde o lado nascente.

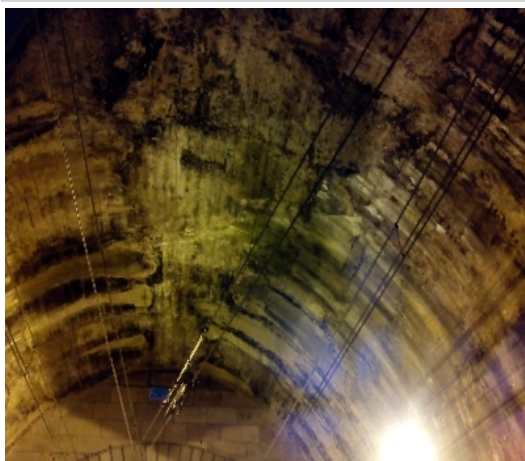
Vista da alvenaria da abóbada na boca do túnel do lado da Trindade.

São visíveis manchas de humidade e fungos.

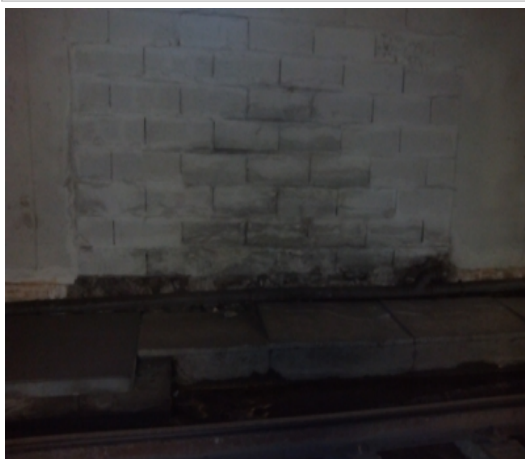
Pormenor de mancha de humidade na alvenaria de zona técnica do lado da via 1 da estação do Bolhão.

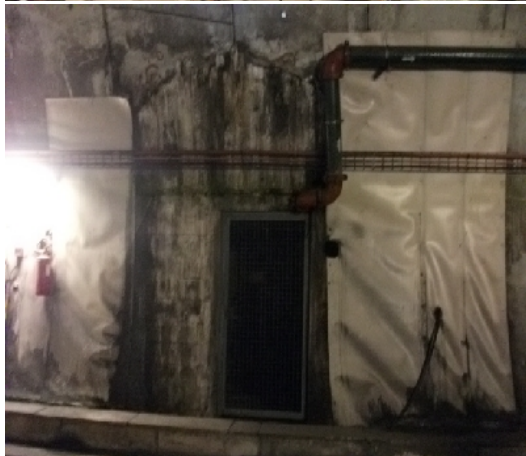
Vista da boca do poço de bombagem existente a meio do troço HRM-24A.

Esta zona apresenta manchas de humidade e escorrências, tendo sido entretanto aplicadas telas pvc para proteger algum equipamento.

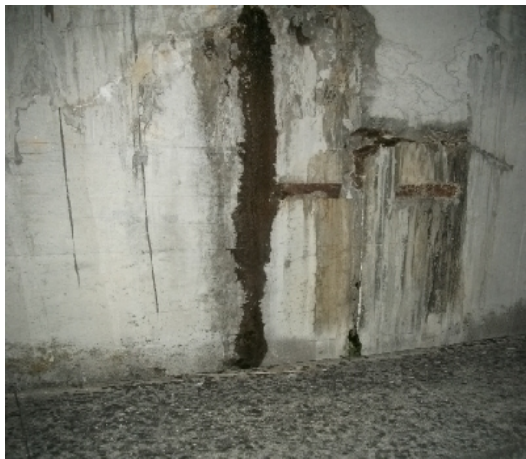
Ao Pk C30+139, é visível uma mancha de humidade com escorrência desde junta de betonagem na base do montante do lado da via 2.

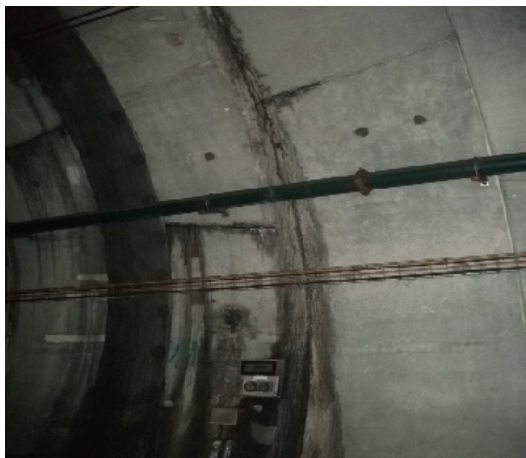
No hasteal da via 1, ao Pk C30+256, é visível uma mancha de humidade na envolvente de uma junta vertical entre aduelas.

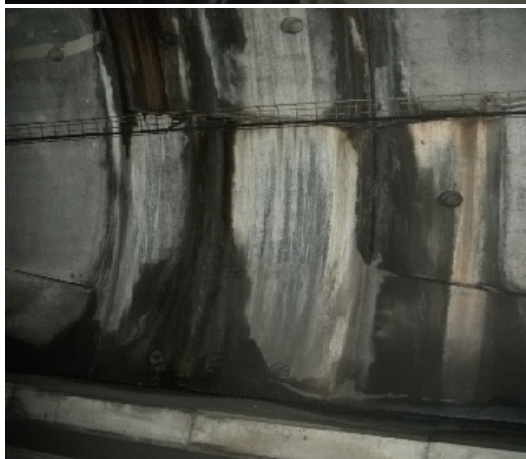
Vista de mancha de humidade no hasteal da via 2, na envolvente do PK C30+452.

Recomenda-se o avivamento das juntas verticais entre aduelas, desde a base até cerca de 1,5m de altura por forma a libertar a pressão hidrostática.

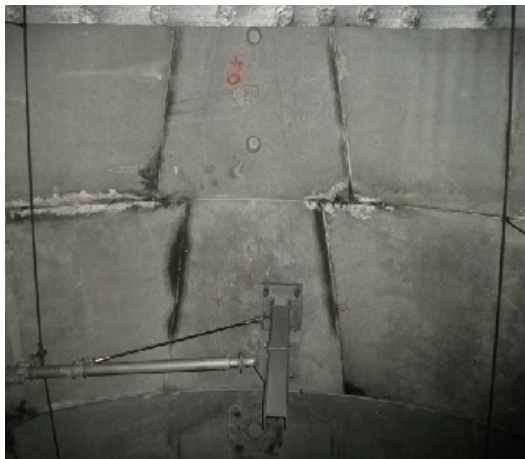
Ao Pk C30+347 surge uma infiltração desde as juntas das aduelas.

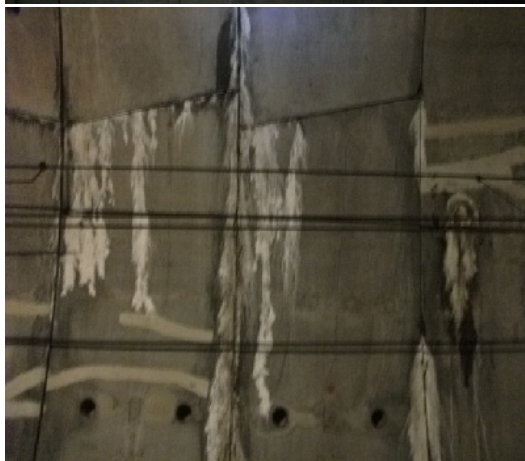
Ao Pk C30+562 surge uma infiltração desde as juntas das aduelas da abóbada, com formação de estalactites calcárias.

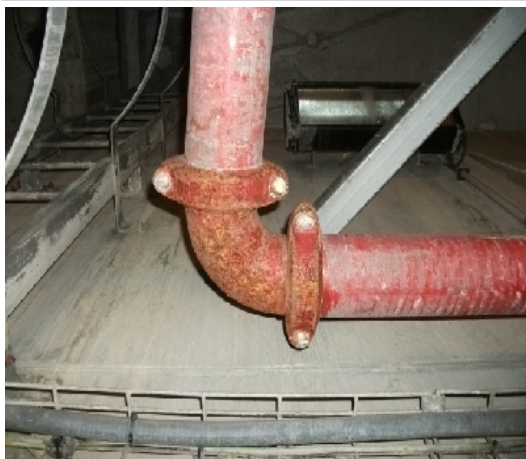
Pormenor do início de corrosão no joelho da conchuta seca, junto à trincheira de Campanhã.
